2024年1月22日

会 社 名 関西電力株式会社
代 表 者 名 代表執行役社長 森 望
(コード：9503 東証プライム市場)
問 合 せ 先 経理部長 垣口 裕則
T E L 050-7105-9084

高浜発電所4号機の蒸気発生器伝熱管損傷について

高浜発電所4号機のECT信号指示管位置図

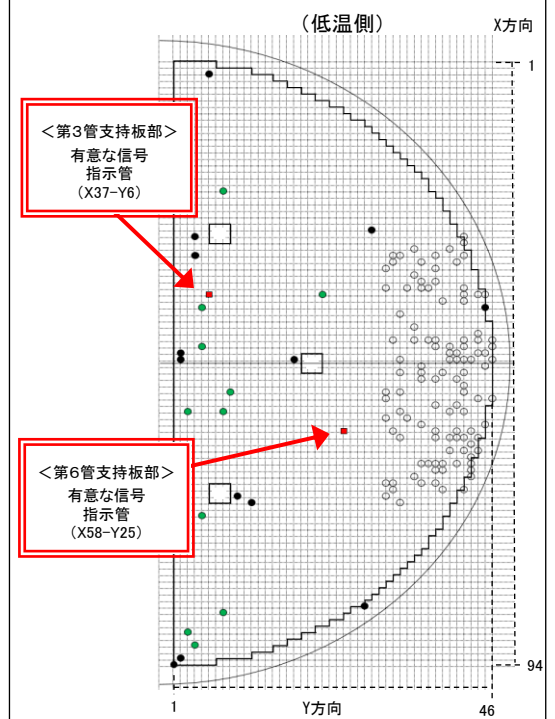
C-SG上部から見た伝熱管位置を示す図

A-SG (3,382本)	B-SG (3,382本)	C-SG (3,382本)	合計 (10,146本)
既施栓本数 (内、応力腐食割れによる施栓本数) (内、外面減肉による施栓本数)	144 (8) (7)	137 (3) (3)	134 (13) (11)	415 (24) (21)
検査対象本数	3, 238	3, 245	3, 248	9, 731
指示管本数	2	0	2	4
結 果	A-SG2本、C-SG2本について、いずれも管支持板部付近に外面(2次側)からの減肉とみられる有意な信号指示が認められた。

- : 今回外面減肉指示が認められた位置 (2本)
- (緑) : 既施栓管(①外面減肉) (11本)
- (黒) : 既施栓管(②拡管部応力腐食割れ) (13本)
- : 既施栓管(①②以外) (110本)

なお、有意な信号指示が認められた伝熱管4本については、高温側および低温側管板部で施栓し、使用しないこととします。
