(開示事項の経過) 高浜発電所4号機の定期検査状況について (B-加圧器逃がし弁の出口温度上昇に対する原因と対策)

添付資料：高浜発電所4号機 B-加圧器逃がし弁の出口温度上昇について

高浜発電所4号機 B-加圧器逃がし弁の出口温度上昇について

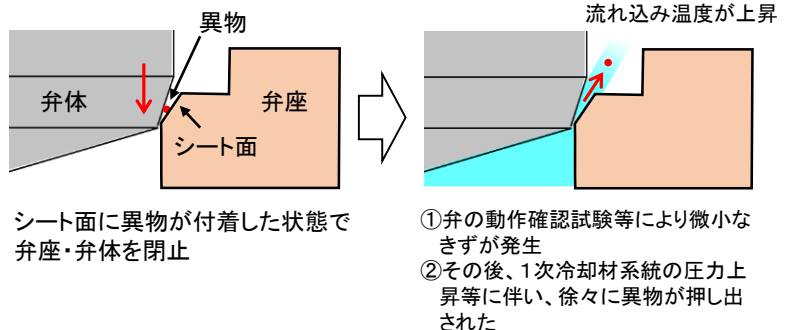
【温度上昇メカニズム】

当該弁の取り付け作業時に弁体等に付着していた微小な異物が弁のシート面に混入し、作動確認試験等により微小なきずが発生、その後、1次冷却材系統の圧力上昇等に伴い、異物が弁シート部から押し出され、その経路を通じて、蒸気が加圧器逃がしタンクに流れ込んだため、当該弁の出口温度が上昇したものと推定しました。

- (1) 微小なきずが認められた弁体と弁座を予備品（新品）に取り替えます。
- (2) 異物管理に関する注意事項として、機器を運搬して取り付けを行う際には直前に拭き取ることなどを社内マニュアルに反映します。
- (3) 協力会社へ本事象を説明し、機器取り付け時の異物混入防止に関する注意喚起を行います。
