## 車載式レーダ探査車による床版劣化調査技術の国交省 NETIS 登録について

NETIS 番号：KT-220164-A

技術名称：車載式レーダ探査車による床版劣化調査技術

# 橋梁床版内部劣化調査

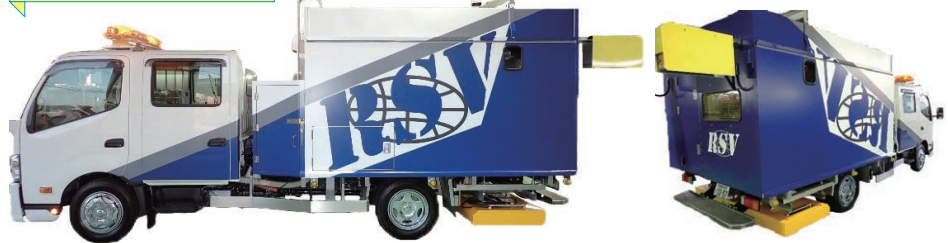
探査車両(Road Scan Vehicle<sup>®</sup>)

測定には、高速計測が可能なRoad Scan Vehicle<sup>®</sup>を使用し、交通規制を伴うことなく迅速に実施します。コンクリート床版の劣化をいち早く検出・把握することにより、劣化の初期段階で予防保全を施すことができます。これにより陥没事故を未然に防げるだけでなく、補修のコストも削減することができます。

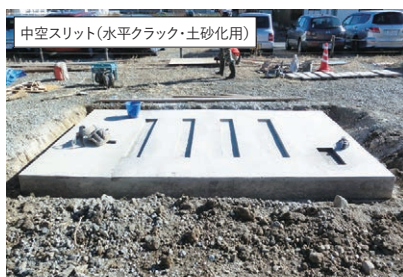
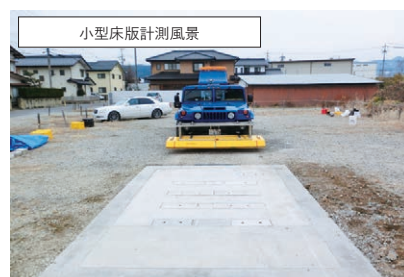
床版上面に発生する理想的状態の水平クラック及び土砂化を模した実物大RC床版を作製し、実証実験を実施しています。下図の左が準備した模擬損傷の概要であり、右が損傷検知アルゴリズムによる解析結果です。湿潤状態では小さな変状も確実に検出することができます。

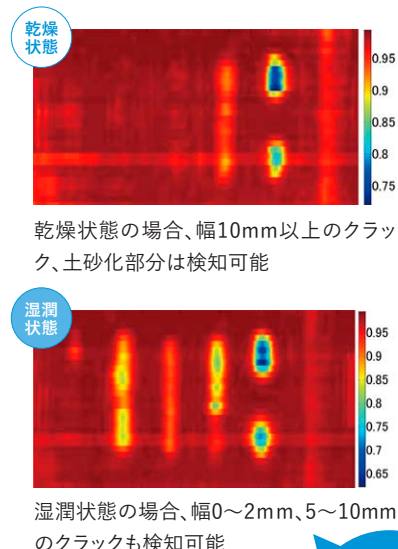
### 解析結果

水の入った  
損傷を確実に  
検知している
