当社子会社の車載レンズ用親水コートの開発について

ニデックインスツルメンツの車載レンズ用親水コートの開発について

ニデック株式会社のグループ会社であるニデックインスツルメンツ株式会社（以下、当社）は、雨天時など、車載カメラのレンズが濡れる環境において視界を改善する親水コートを開発しました。

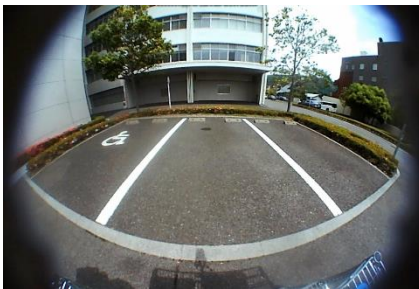
水滴無し・コートなし

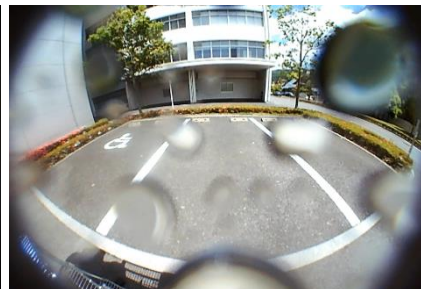
水滴あり・撥水コート
(無風時)

車の前後左右に取りつけられているサラウンドビュー用のカメラユニットは、車の走行時に風を受けます。特に前方や左右に取り付けられたカメラユニットには、風が当たることにより水滴をはじきやすい撥水コートが多く採用されており、それによりクリアな映像を実現しています。一方、車の後方に取り付けられたカメラは、走行時に風が当たりにくいいため、カメラ表面に付着した水滴が取れにくく、映像が乱れるなどの誤検知につながる懸念がありました。

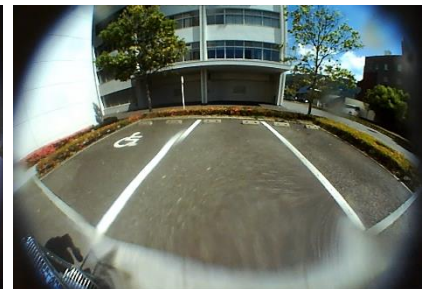
水滴あり・親水コート
(無風時)

当社が開発した親水コートは、**レンズに付着した水滴が水滴状になりにくく、レンズ表面に濡れ広がります。**そのため、風の影響を受けにくい後方取付けカメラにおいても、**雨滴による映像への影響を軽微にできる**ことが特徴です。また、汚れ等により親水性が低下しても、**紫外線により性能が回復する機能を有するため、非常に高い耐久性を実現しています。**
